성신여자대학교

# 위험성평가 결과보고서

(개선실행 및 조치결과 포함)

- 수정·운정캠퍼스 -

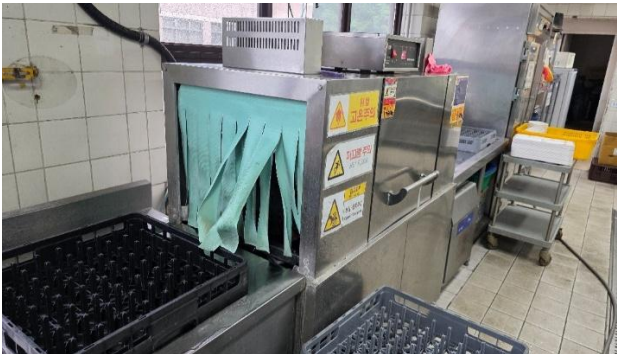
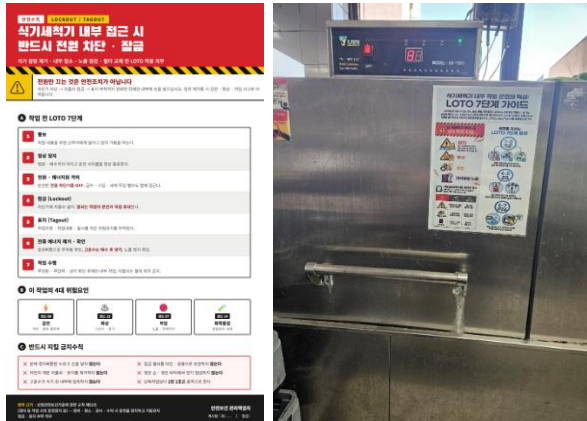
| 수정캠퍼스 · 수정관 식당 | | | 발생형태 07 · 끼임 |
|---|---|---|---|
| S-01. 식기세척기 취급 작업 | | | |

| 수정캠퍼스 · 수정관 식당 | | | 발생형태 07 · 끼임 |
|---|---|---|---|
| 유해·위험 상황 및 결과<br>랙 컨베이어 작동 중 내부에서 식기가 걸리거나 뒤를렸을 때, 전원을 차단하지 않고 내부로 손을 집어넣어 회전하는 체인, 롤러, 구동축에 손가락이 끼이거나 감기는 위험이 있음 | | 감소대책 조치 내용<br>식기 걸림, 내부 청소, 노즐 점검 등 내부 접근 시 반드시 메인 전원을 차단(OFF)하는 LOTO(Lockout/Tagout) 수칙 철저 가이드를 부착하고, 직원 교육 실시(제공한 파일 출력하여 게시) | |

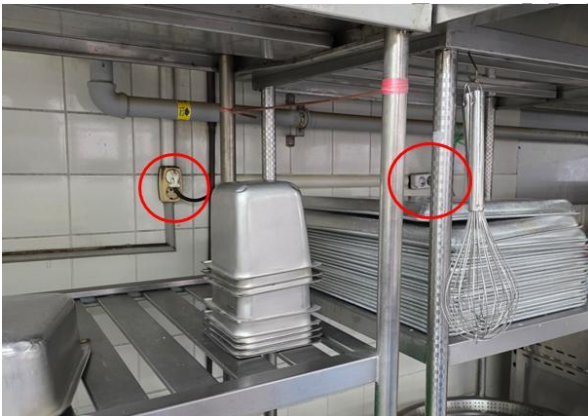
물튀김 방지 보호 커버가 없는 일반 콘센트 내부로 고압수나 물방울이 침투하여 내부 충전부에 누전이 발생하고, 이를 인지하지 못한 작업자가 플러그를 꽂거나 뽑는 과정에서 충전부에 접촉되어 전신 감전 위험

물이나 증기를 상시 사용하는 주방 전 구역의 콘센트를 물튀김 방지 보호 커버가 부착된 방수형 콘센트(IPX4 등급 이상)로 전면 교체 설치

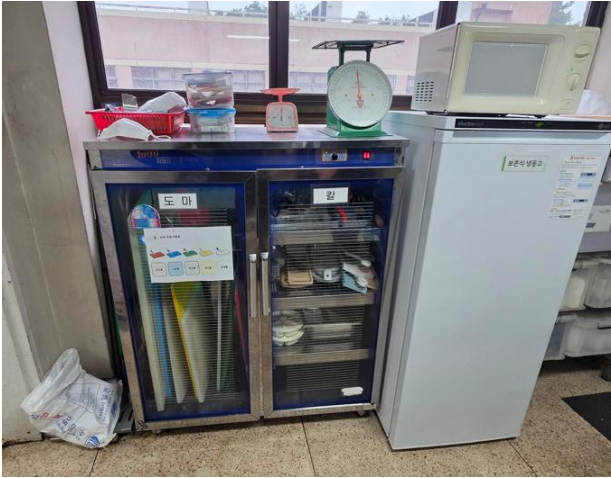
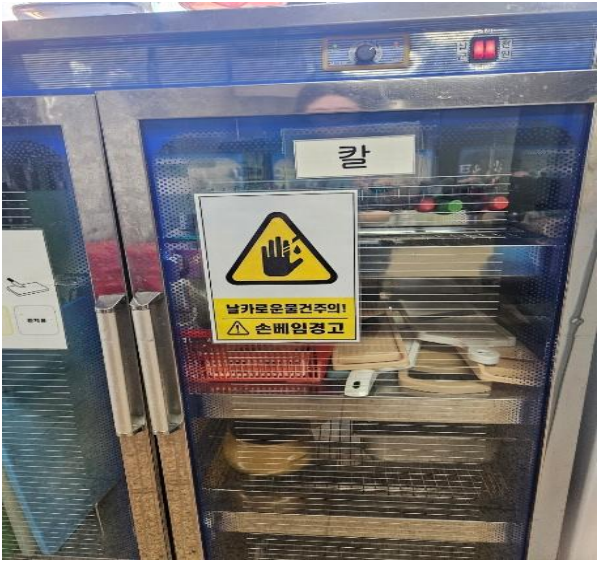
| 수정캠퍼스 · 수정관 식당<br>S-03. 칼보관장소 | | | 발생형태 08 · 절단·베임<br>·찔림 |
|---|---|---|---|
| <b>개선 전 · 현장점검 발견사항</b><br>유해·위험 상황 및 결과<br>칼 보관 장소(자외선 살균 소독기, 칼 걸이대 등)에 명확한 '칼 보관' 및 '날카로운 물건 주의' 경고표지가 부착되어 있지 않아, 다른 물건을 찾거나 정리하던 작업자가 보관함 내부에 손을 무심코 집어넣어 칼날에 손가락이나 손바닥이 깊게 베일 수 있는 위험 | | <b>개선 후 · 조치 내용</b><br>감소대책 조치 내용<br>칼 전용 소독기 및 보관함 전면에 작업자가 멀리서도 쉽게 인지할 수 있도록 '날카로운 물건 주의(손베임 경고)' 안전보건표지 부착 | |

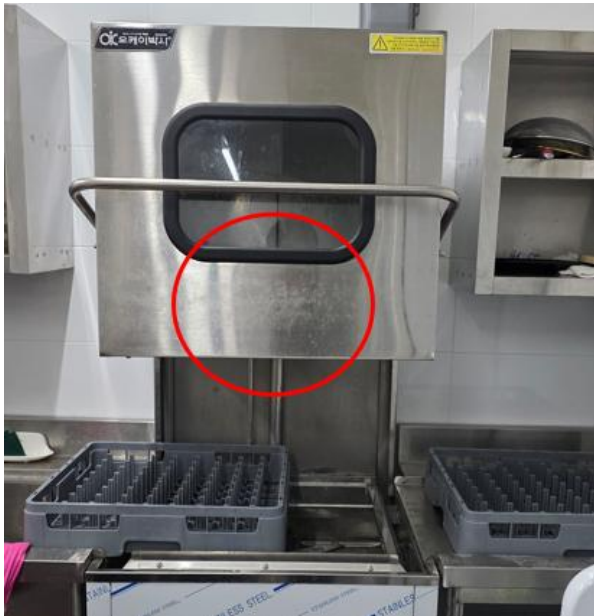
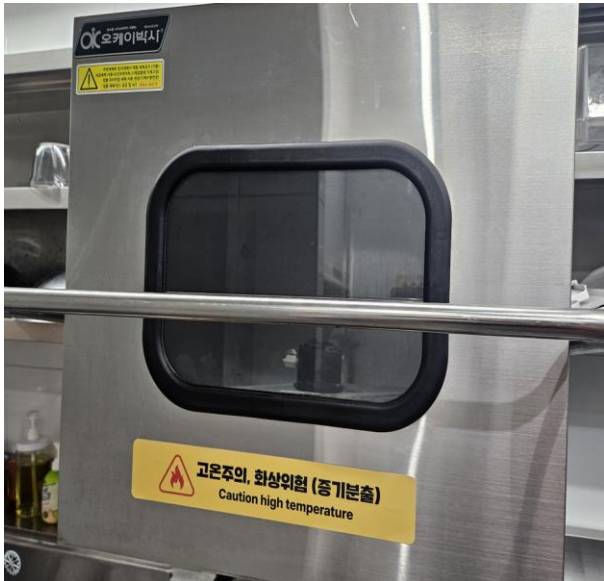
| 수정캠퍼스 · 난향관 식당<br>S-04. 식기세척기 사용 | | 발생형태 13 · 이상온도<br>접촉 | |
|---|---|---|---|
| <b>개선 전 · 현장점검 발견사항</b><br><br>유해·위험 상황 및 결과<br>식기세척기가 고온 살균·행균 행정(약 80℃~90℃)을 수행 중이거나 종료된 직후, 전면 손잡이를 잡아 도어를 급격하게 들어 올리는 상황 시 도어가 열리면서 내부 압력에 의해 분출되는 고온의 스팀(증기)에 작업자의 얼굴, 목, 팔 등 상반신이 그대로 노출되어 열상 및 화상(2도 이상) 발생 위험 | | <b>개선 후 · 조치 내용</b><br><br>감소대책 조치 내용<br>작업자의 시선이 가장 먼저 닿는 식기세척기 도어 정면(윈도우 상단 또는 손잡이 부근)에 시각적으로 명확하게 식별 가능한 '고온 주의', '화상 위험(증기 분출)' 안전보건표지 부착 | |

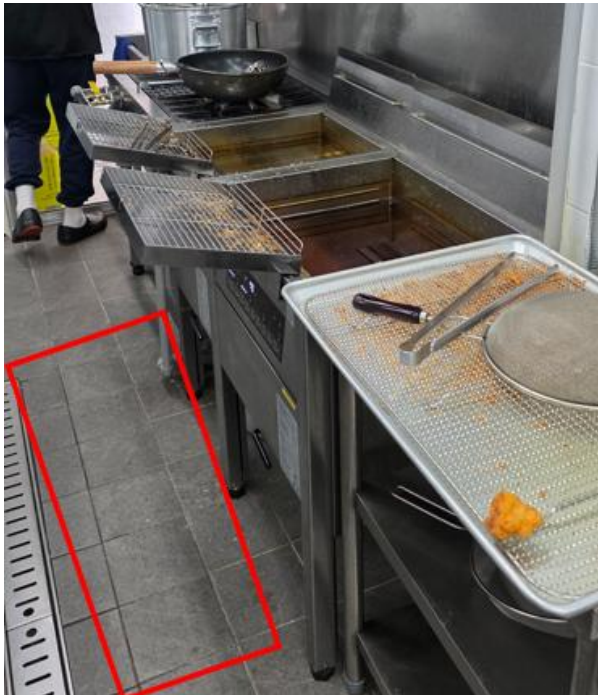
수정캠퍼스 · 난향관 식당  
S-05. 튀김기 전면 이동

튀김기 전면 튀김 받침대와 트레이 주변으로 튀김 부스러기와 미세한 유증기, 기름방울이 바닥으로 지속적으로 떨어져 쌓이는 상황으로 인한 넘어짐 위험

튀김기 전면 및 통로 바닥에 기름 흡착 패드 또는 미끄럼 방지 매트를 부착

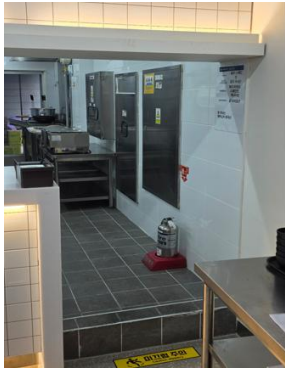
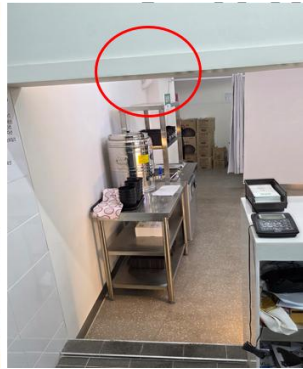
방과 외부 홀을 연결하는 개구부(배식·퇴식구 프레임) 및 통로 상부의 보 구조물이 작업자의 평균 신장 대비 다소 낮게 설계되어 있는 상황으로 인하여, 통로를 통과하거나 홀 쪽으로 몸을 숙였다가 일어나는 과정에서, 상부 구조물의 존재를 인지하지 못하고 머리를 강하게 부딪혀 두부 외상(열상, 혹, 뇌진탕) 또는 목 관절 부상 위험

1. 상부 구조물 하단 면에 작업자가 시각적으로 즉시 위험을 인지할 수 있도록 노란색과 검은색이 대비되는 '충돌 주의(머리 조심)' 안전보건표지(경고 스티커) 부착 2. 시각적 표지판과 함께 충돌 시 충격을 흡수할 수 있는 두꺼운 스펀지 형태의 쿠션재(모서리 보호대)를 상부 보 하단 전체에 부착하여 부상 강도를 최소화

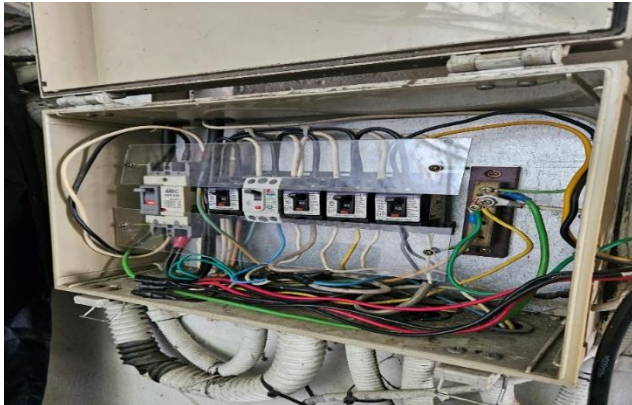
| 수정캠퍼스 · 경비·보안 | | | 발생형태 09 · 감전 |
|---|---|---|---|
| S-07. 경비/보안 | | | |

| 수정캠퍼스 · 경비·보안 | | | 발생형태 09 · 감전 |
|---|---|---|---|
| 유해·위험 상황 및 결과<br>분전반의 외부 문(도어)이 열려 있거나 내부 충전부를 가려주는 내부 보호판(아크릴 또는 철제 속판)이 없어 차단기와 전선 단자대가 그대로 노출되어 있는 상황으로 취급 간 감전 위험 | | 감소대책 조치 내용<br>차단기 레버만 외부에 노출되도록 내부 단자대를 완전히 차단하는 내부 보호판(속판)을 제작 및 설치 | |

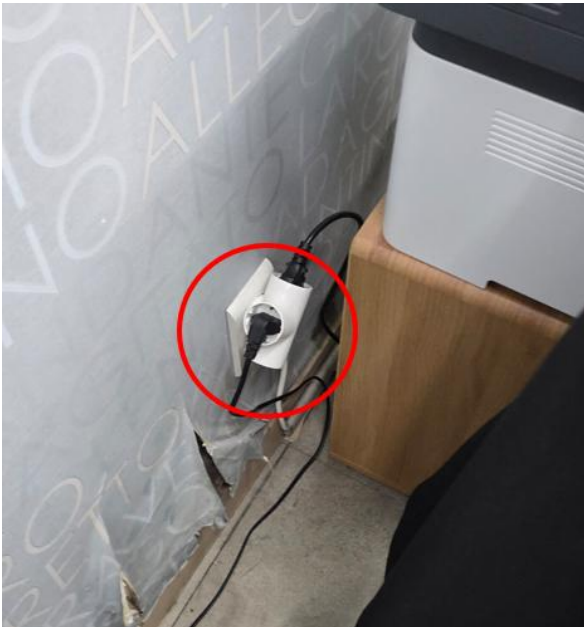
허용 전류를 초과하는 과부하 전류가 지속적으로 흐르면서 멀티탭 내부 및 전선 유연부에서 과열이 발생하고, 전선 절연 피복이 녹아내리며 단락(합선)으로 인한 화재가 발생하여 주변 목재 가구(콘센트 옆 수납장) 및 벽지로 연소가 확산될 위험이 있음

1. 문어발식 T형 멀티 어댑터 사용을 금지하고, 소비 전력이 큰 기기는 벽면 콘센트에 직결로 연결하여 사용 2. 부득이하게 멀티탭을 사용할 경우, 전류 과부하 시 자동으로 전원을 차단하는 과부하 차단 기능 및 접지 극성이 포함된 규격 제품(전선 두께 1.5sq 이상)을 선택하여 설치

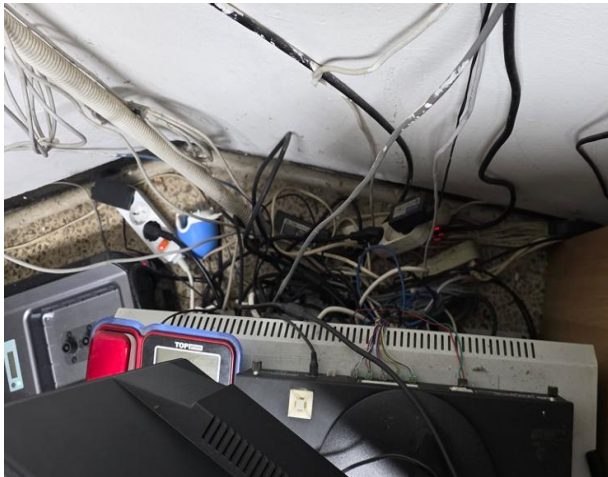
전선들이 덩어리 형태로 뭉쳐 있어 내부에서 발생하는 열이 밖으로 방출되지 못하고 축적(열축적 현상)되며 피복이 연화되고, 과부하 전류 또는 미세한 단락(합선)이 발생하면서 복잡하게 얽힌 전선더미 전체로 불꽃이 빠르게 확산되어 화재로 발생 위험

1. 멀티탭에 멀티탭을 다시 꽂아 쓰는 직렬 연동 사용을 즉시 금지하고, 기기별 전력 소비량을 고려하여 분산 접속 2. 사용 전력이 큰 기기들은 개별 스위치 및 과부하 차단 기능이 내장된 규격 멀티탭을 별도로 설치하여 사용

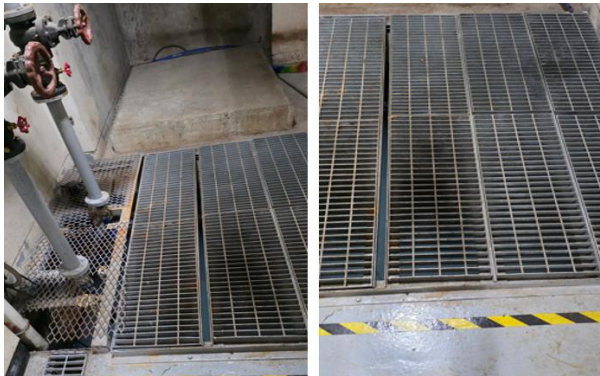
| 수정캠퍼스 · 난향관 기계실·전기실 | | | 발생형태 01 · 떨어짐 | | | | | | | | | | | | |
|---|---|---|---|---|---|---|---|---|--|---|---|---|---|---|---|
| <div>개선 전 · 현장점검 발견사항</div> <div>유해·위험 상황 및 결과</div> <div>지하 저수조 상부 점검구(그레이팅부) 주변에 '추락 주의' 또는 '관계자 외 접근 금지' 경고 표지가 부착되어 있지 않아, 작업자나 외부인이 위험성을 인지하지 못하고 주변을 통행하거나 접근함으로 인한 추락 위험</div> <div></div> | | <div>개선 후 · 조치 내용</div> <div>감소대책 조치 내용</div> <div>'추락 주의(위험)', '개구부 주의', '관계자 외 출입 금지' 안전보건표지 부착</div> <div></div> | | | | | | | | | | | | | |

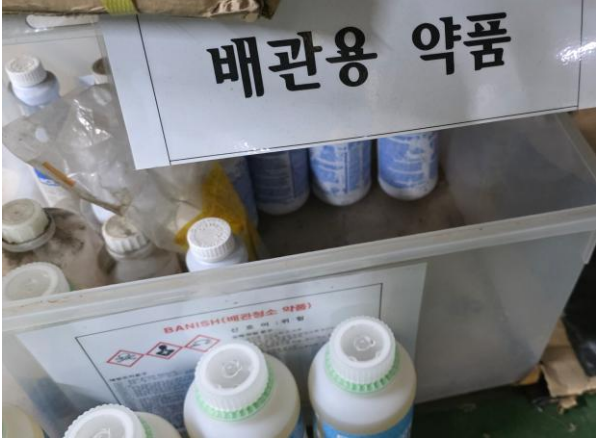
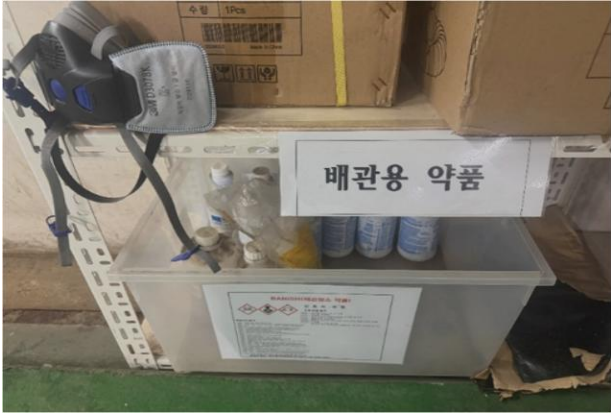
| 수정캠퍼스 · 수정관 기계실·전기실<br>S-11. 배관청소 | | | 발생형태 14 · 화학물질<br>누출·접촉 |
|---|---|---|---|
| <b>개선 전 · 현장점검 발견사항</b><br>유해·위험 상황 및 결과<br>지하 기계실, 보일러실 또는 식당 주방 배관 청소를 위해 BANISH 등 강산·강알칼리성 고독성 약품을 개방된 공간에서 희석하거나 배관 내에 주입 시 약품이 기화되어 발생한 유독 가스 및 증기를 작업자가 직접 흡입함으로써 급성 호흡기 중독, 점막 손상, 어지러움을 일으키거나, 장기 노출 시 인체 내 축적으로 인한 발암성 등의 중대 보건 재해(직업성 질병)로 이어질 위험이 있음 | | <b>개선 후 · 조치 내용</b><br>감소대책 조치 내용<br>1. 근원적 위험 제거를 위해 독성 및 발암성 위험도가 대폭 낮거나 없는 '친환경성 대체 배관 세정제(친환경 유기산 제제 또는 생분해성 약품 등)'를 검토 필요 2. 대체가 불가능하여 해당 약품을 지속 사용할 경우, 가스 흡입 방지를 위해 일반 마스크가 아닌 전용 방독 마스크(유기화합물/산성가스용 필터 포함) 및 보안경 착용을 의무화하고 가급적 강제 환기 장치 가동 하에 작업 실시 | |

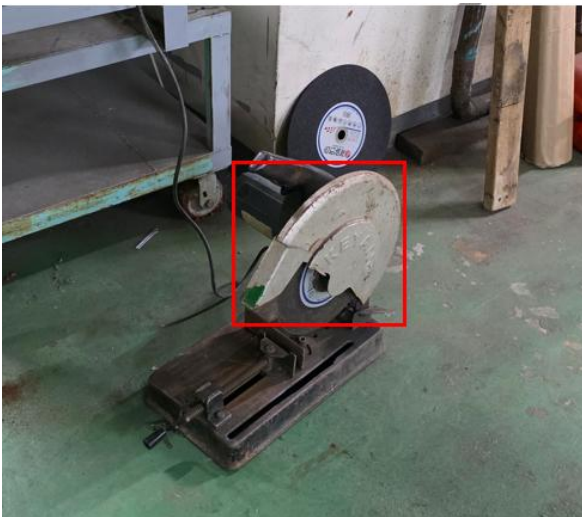
고속절단기의 장기간 사용 및 노후화로 인해 본체 네임플레이트(제원 표지)가 지워지거나 훼손되어 설비의 정격 회전속도(최대 RPM)를 확인할 수 없는 상황으로 최고사용원주속도(허용 RPM)가 낮은 부적정 연삭숫돌을 오장착하고 가동하는 상황 시 숫돌이 원심력을 견디지 못하고 고속 회전 중 사방으로 파단·비산(폭발하듯 깨짐)하여 작업자의 안면부, 흉부 등을 강타할 위험이 있음

1. 제원을 알 수 없는 노후 절단기는 제조사 문의 또는 타코미터(회전계) 측정을 통해 정격 RPM을 명확히 재확인하고, 본체에 '최대 회전속도 표시 스티커'를 강제 부착하여 관리 2. 숫돌 교체 시 반드시 고속절단기 정격 회전속도보다 최고사용원주속도가 높은 규격 숫돌(인증 제품)만 선택하여 장착하도록 통제 관리

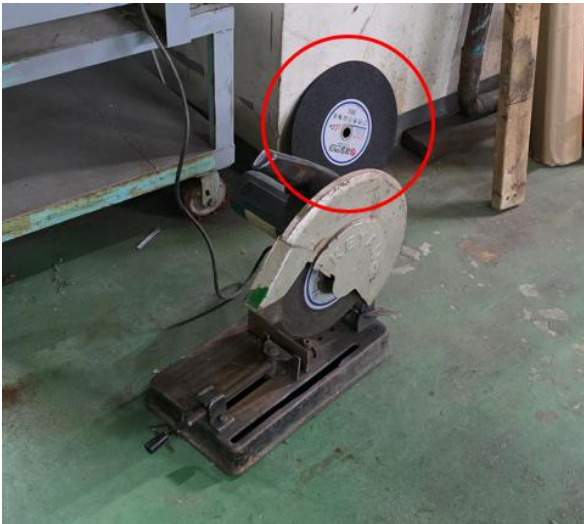
우측 뒤편과 같이 여분의 연삭숫돌을 전용 보관함에 넣지 않고 기계실 바닥 벽면에 그대로 세워두어 방치함에 따라 통행하는 작업자의 발이나 주변 가설 자재, 정비 공구(파이프렌치 등)에 의해 숫돌이 부딪히며 육안으로 보이지 않는 미세한 크랙(결함 및 균열)이 발생할 위험 있음

1. 예비 연삭숫돌은 바닥에 절대 방치하지 않도록 하고, 습기가 없고 외부 충격을 차단할 수 있는 '연삭숫돌 전용 거치대(랙) 또는 밀폐형 보관함'을 마련하여 수평 또는 수직으로 안전하게 보관 2. 숫돌 장착 전에는 반드시 육안 검사(균열 여부)와 함께 목망치 등으로 가볍게 두드려 맑은 음이 나는지 확인하는 음향 검사를 필수적으로 수행

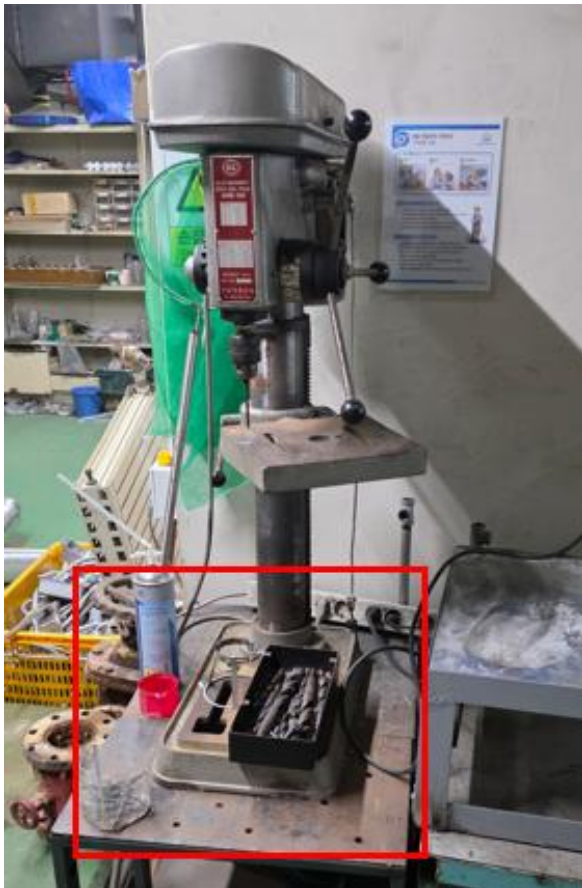
## S-14. 드릴링 머신 사용

탁상드릴링머신을 하부 테이블(작업대)에 앵커 볼트나 고정 쇠파스로 체결하지 않고 단순히 얹어놓은 상태에서 금속재 천공(구멍 뚫기) 작업을 진행 시 두꺼운 모재를 가공할 때 발생하는 강한 토크(회전 저항)와 모터 구동 진동에 의해 드릴링 머신 본체가 중심을 잃고 작업대 아래로 전도(넘어짐/낙하)할 위험이 있음

탁상드릴링머신 베이스(바닥판)에 뚫려 있는 고정용 구멍을 활용하여 하부 금속 작업대 또는 베이스 테이블에 볼트·너트로 견고하게 체결(고정 시공)하여 진동 및 외부 충격에 흔들리지 않도록 조치

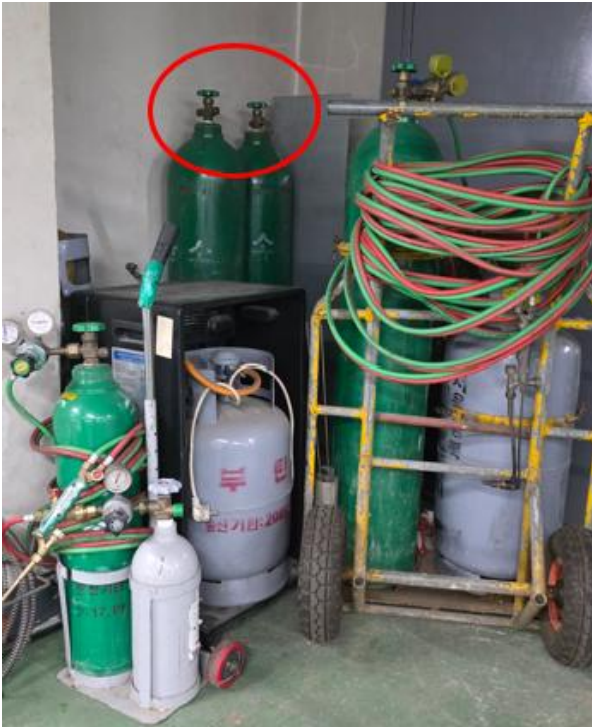
상부 충격 보호캡이 없는 상태에서 전도되면서 돌출된 고압 밸브가 바닥이나 주변 장비에 부딪혀 부러지거나 파손되는 상황 시 내부의 고압 가스(약 120~150기압)가 순식간에 한 방향으로 분출되면서 용기 본체가 로켓처럼 제어 불능 상태로 비산·돌진할 위험이 있음

가스 사용 중이거나 보관 중인 모든 고압가스용기는 밸브 파손을 근원적으로 방지하기 위해 용기 자체 보호캡(안전캡)을 상시 장착 유지

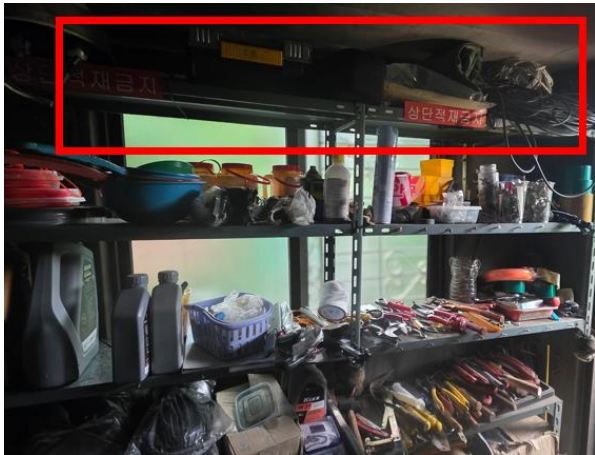
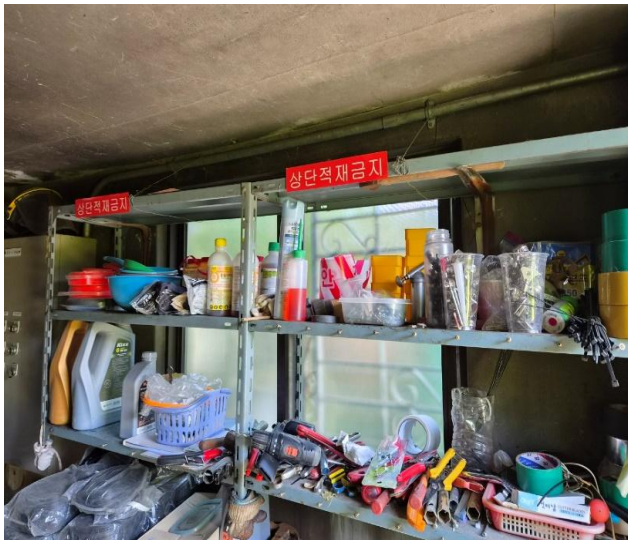
| 수정캠퍼스 · 조경창고<br>S-19. 자재 보관대 정리 | | | 발생형태 05 · 물체에 맞음 |
|---|---|---|---|
| <b>개선 전 · 현장점검 발견사항</b><br><br>유해·위험 상황 및 결과<br>하부 랙에서 자재를 인출할 때 발생하는 미세한 진동, 지반 흔들림, 또는 상단 물건을 무리하게 꺼내려다 주변에 얹혀 있는 전선이나 공구함이 중심을 잃고 통로 바닥으로 낙하의 위험이 있음 | | <b>개선 후 · 조치 내용</b><br><br>감소대책 조치 내용<br>최상단에 적재된 모든 물품을 즉시 하단 지정 수납 공간으로 이동시키고, '상단 적재 금지' 지침을 철저히 이행 | |

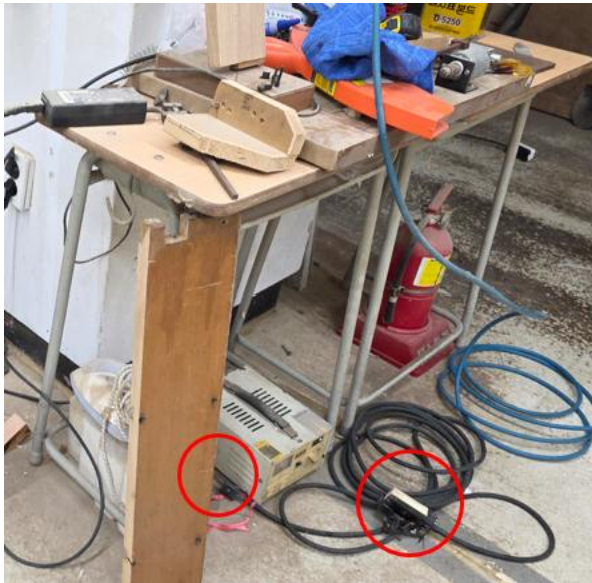
노후·진동으로 전동공구 내부 배선이 손상되어 금속 외함으로 전류가 새어 나오는 상황 시 비접지 콘센트 사용으로 누전 전류가 배출되지 못해 작업자 감전 위험이 있음

접지형 플러그 및 '접지선이 포함된 3심(3Core) 전원 케이블'을 필수적으로 사용하도록 조치

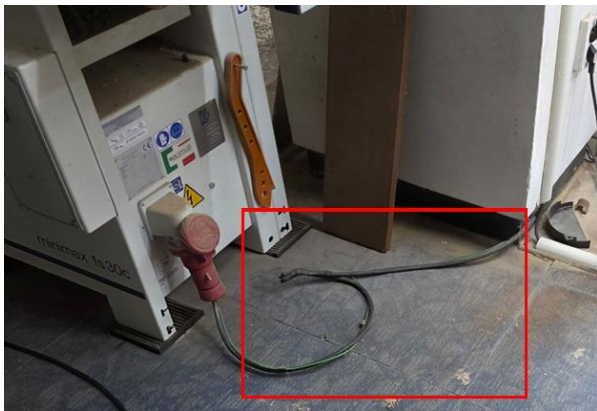
설비 전원 라인(케이블)이 방호 튜브나 보호 커버 없이 바닥 동선에 그대로 노출되어 있는 상황에서, 주변에 목재 등의 중량물을 적재·이동하거나 대차(카트)가 통행하며 전선을 지속적으로 밟고 지나가는 상황으로 피복 손상 위험

전선 보호 몰드(고강도 고무/플라스틱 구강 닥트)'를 씌워 외부 충격 및 압착으로부터 전선 피복을 보호 조치

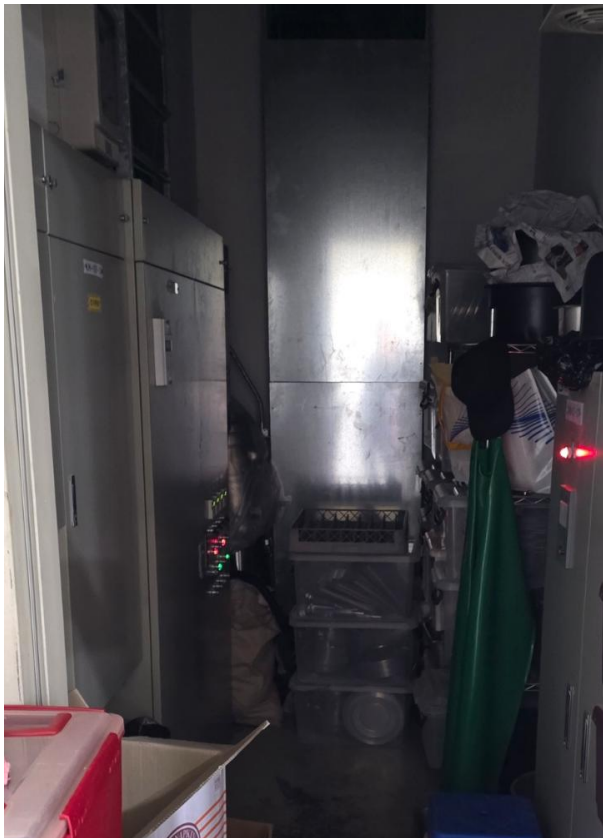
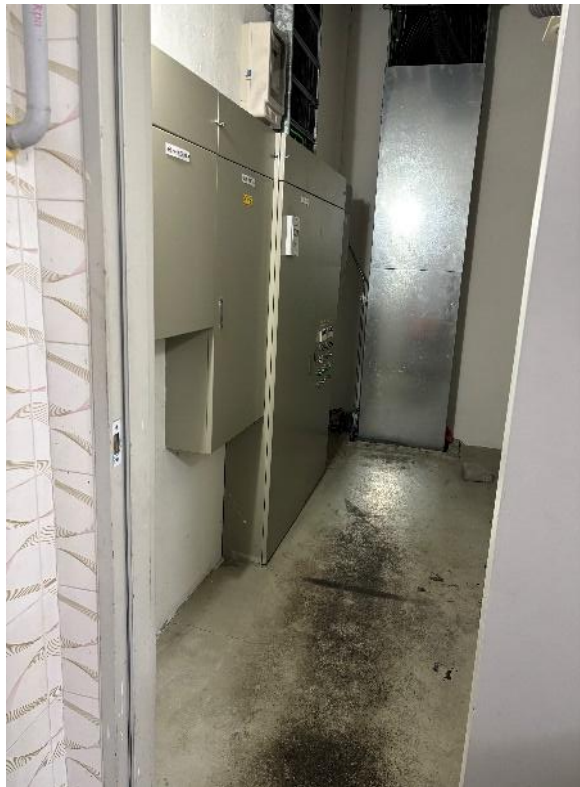
| 운정캠퍼스 · 식당<br>U-01. 물건 적재 | | | 발생형태 11 · 화재 | | | | | | | | | | | | |
|---|---|---|---|---|---|---|---|---|--|---|---|---|---|---|---|
| <b>개선 전 · 현장점검 발견사항</b><br><br>유해·위험 상황 및 결과<br>제어반 내부 차단기나 배선 노후화, 과부하로 인해 미세한 아크 스파크나 고열이 발생하거나 판넬 외부로 불꽃이 튀는 상황 시 제어반 바로 옆과 맞은편 랙에 불이 쉽게 붙는 비닐봉지더미, 종이박스, 의류(앞치마), 플라스틱 리빙박스 등 다량의 가연성 비품들이 밀착 방치되어 있는 상황으로 불꽃이 가연물에 착화되는 순간 밀폐된 유틸리티실 전체가 순식간에 화염에 휩싸이는 플래시오버(Flash-over) 현상 발생 위험 | | <b>개선 후 · 조치 내용</b><br><br>감소대책 조치 내용<br>유틸리티실 및 전기 제어반실 내부에는 주방 소모품, 포장재(박스, 비닐), 청소 도구 등 전기 설비와 무관한 일체의 일반 가연성 물품 수납을 금지하고 별도 창고로 전량 이설 | | | | | | | | | | | | | |

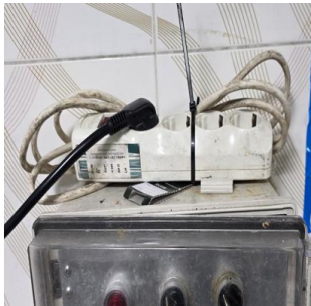
| 운정캠퍼스 · 식당<br>U-02. 콘센트 취급 | | 발생형태 09 · 감전 | | | | | | | | | | | | | |
|---|---|---|---|---|---|---|---|---|--|---|---|---|---|---|---|
| <div>개선 전 · 현장점검 발견사항</div> <div>유해·위험 상황 및 결과</div> <div>마감 조리 후 주방 위생을 위해 고압 분무기나 호스를 이용해 벽면 타일 및 싱크대 주변 물청소를 실시하는 상황 시 고정된 적색 멀티탭 콘센트 구멍이 아무런 방수 보호막 없이 오픈(개방)되어 방치되어 있는 상황. 청소 중 분사된 물방울이나 고압수가 콘센트 내부 충전부(동판)로 직접 침투하여 누전이 발생 위험</div> <div></div> | | <div>개선 후 · 조치 내용</div> <div>감소대책 조치 내용</div> <div>물튀김과 수분 유입을 원천적으로 차단할 수 있도록 개방형 멀티탭을 철거하고, 개별 투명 덮개가 부착된 '정격 방수형 콘센트(IPX4 등급 이상 아웃렛 제품)'로 교체 시공</div> <div></div> | | | | | | | | | | | | | |

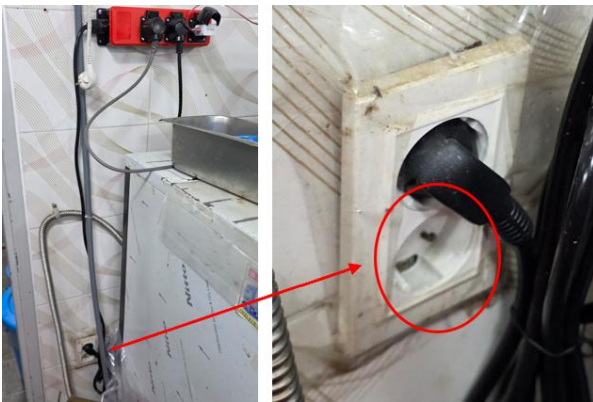
2구 벽면 콘센트 중 하단 콘센트가 플러그가 뽑힌 상태로 상시 개방되어 방치되어 있는 상황으로 주변 물청소 중 비산된 물방울이 하단 개구부 내부 충전부(동판)로 그대로 유입되는 상황으로 누전 및 화재 위험

플러그가 꽂혀있지 않은 하단 미사용 콘센트 구멍에 물기, 습기 및 전도성 먼지가 유입되지 않도록 '절연용 콘센트 안전캡(안전 마개)'을 상시 꽂아두어 밀폐 관리

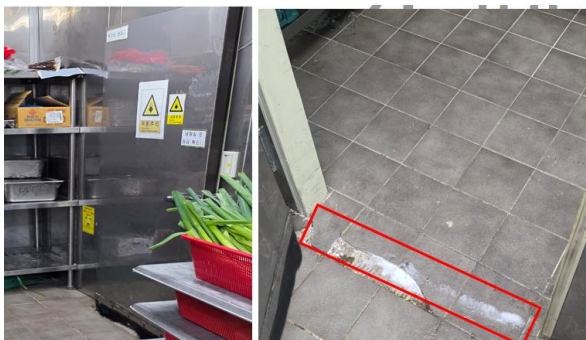
냉동고 출입문 틈새의 밀폐 불량(개스킷 노후)이나 조리실 내부의 고온다습한 증기가 냉동고 주변 바닥과 만나 출입구 바닥 면에 하얗게 결빙(빙판 및 성에)이 형성되어 방치되는 상황으로 통행하는 작업자 미끄러짐 위험

1. 바닥에 형성된 결빙과 성에는 발견 즉시 전용 스크래퍼 및 온수를 이용해 완전히 제거(제빙 작업)하고, 잔여 물기를 마른 걸레로 완벽히 닦아내어 건조 상태 유지 2. 냉동고 도어 주변 유증기와 냉기 유출을 근원적으로 차단할 수 있도록 밀폐용 '고무 개스킷(밀봉재)'을 신제품으로 교체하고, 필요시 출입구 상부에 '에어커튼'을 설치하여 외부 습기 유입을 차단

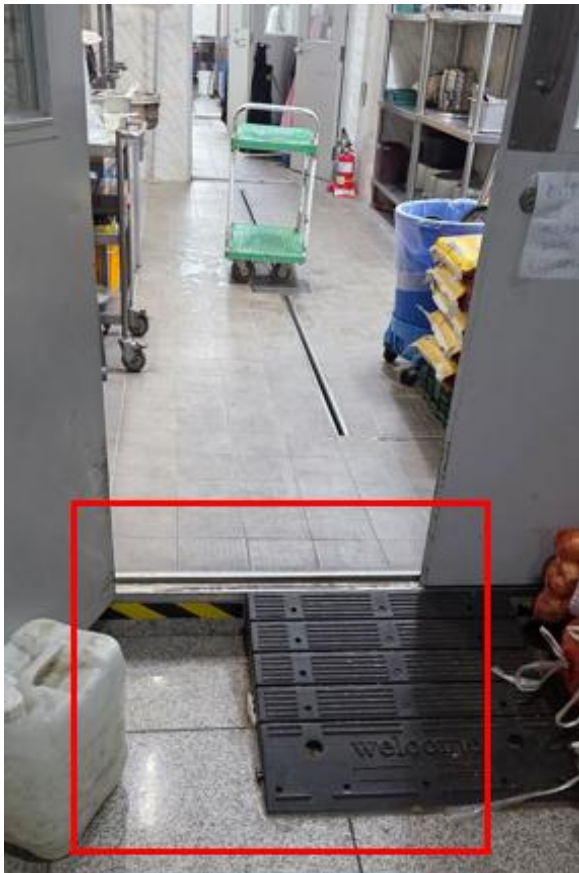
식자재나 조리 기구를 실은 L카(손수레)를 이용하여 조리실 내부와 외부 통로를 이동하는 상황에서, 진입 경사판이 통로 중앙이 아닌 우측으로 치우쳐 설치되어 있는 상황으로 이동 시 넘어질 위험

L카 진입 시 좌우 바퀴가 안정적으로 경사 구역을 통과할 수 있도록, 기존 우측으로 치우친 검은색 고무 경사판을 통로 중심 및 작업자 주 이동 동선에 맞추어 '좌측(중앙 동선 방향)'으로 이동하여 재배치 및 견고히 고정 시공

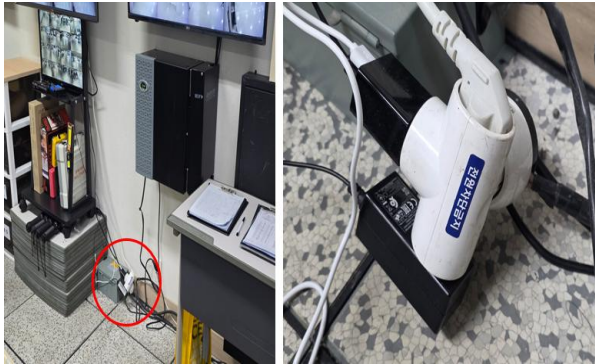
하나의 벽면 콘센트 유닛에 멀티탭을 연결하고, 그 멀티탭에 모니터링 시스템, 통신 장비, 고속 충전 장치, 주변 전동 기기 등의 플러그를 문어발식으로 무분별하게 집중 접속 시 각 기기의 소비전력 합계가 멀티탭의 허용 전류(정격 용량)를 초과함으로써 전선 자체의 온도가 위험 수준까지 상승하여 화재의 위험이 있음

하나의 콘센트나 멀티탭에 과도하게 플러그를 꽂아 쓰는 문어발식 사용을 즉시 금지하고, 소비전력이 높은 상시 가동 장비는 벽면 콘센트에 직결하거나 분산 접속

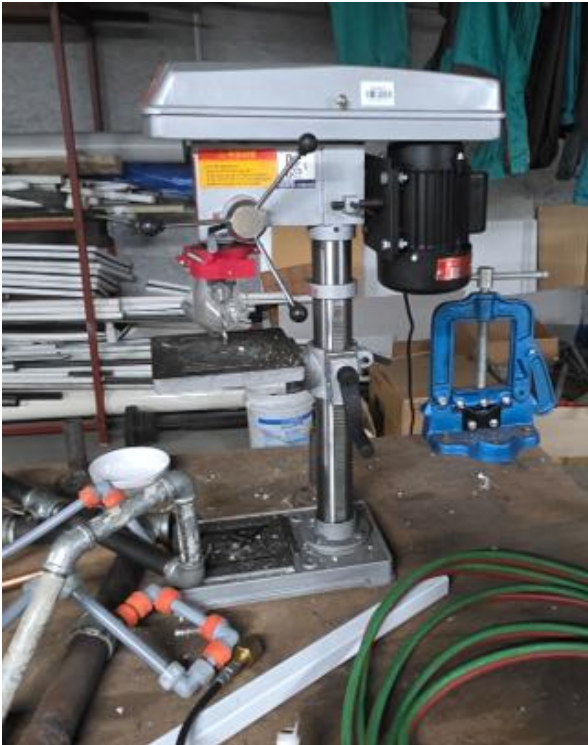
탁상 드릴링머신의 베이스(바닥판)를 하부 목재 작업대에 앵커 볼트나 쇠파이로 견고하게 체결하지 않고 단순히 얹어놓은 상태에서 천공(구멍 뚫기) 작업을 진행 시 회전 저항(반력 토크)과 본체 진동을 이기지 못하고 설비 전체가 회전하며 작업대 아래로 전도되거나 넘어질 위험

탁상 드릴링머신 베이스에 뚫려 있는 고정용 구멍을 활용하여 하부 작업대에 볼트·너트 또는 스크루를 이용해 흔들림이 없도록 견고하게 고정(체결 시공)

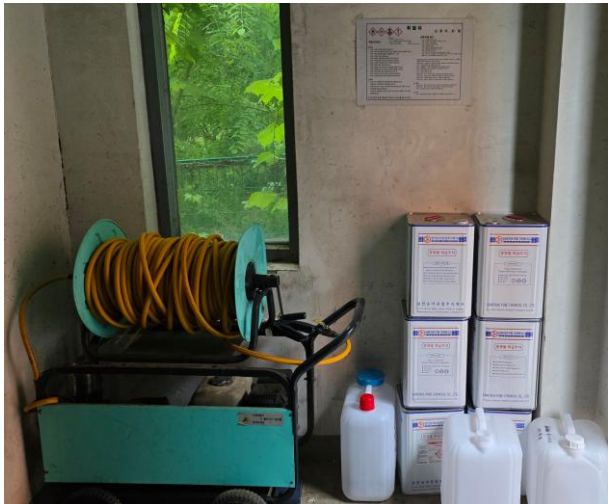
| 운정캠퍼스 · 기계실·전기실·조경창고 | | 발생형태 12 · 불균형 및 무리한 동작 | |
|---|---|---|---|
| <b>개선 전 · 현장점검 발견사항</b><br><br>유해·위험 상황 및 결과<br>우측에 적재된 사각 철제 말통(각 20kg 상당)이나 플라스틱 용기를 차량에 상차하거나 다른 장소로 이동하기 위해 취급할 때, 해당 구역에 중량물 유해성 정보 및 취급 주의 표지가 부착되어 있지 않아 근로자가 올바른 중량물 취급 자세를 인지하지 못하여 근골격계 질환 위험 | | <b>개선 후 · 조치 내용</b><br><br>감소대책 조치 내용<br>말통 적재 구역 및 중량물 취급 창고 벽면 전면에 근로자가 상시 인지할 수 있도록 '중량물 취급 주의 안내 표지판'을 명확히 부착 | |
